INFORME SOBRE EL IMPACTO DE LOS VALLADOS CINEGÉTICOS EN ANDALUCÍA

Esther B. Salguero Medina
Licenciada en Ciencias Ambientales

Diciembre de 2019.

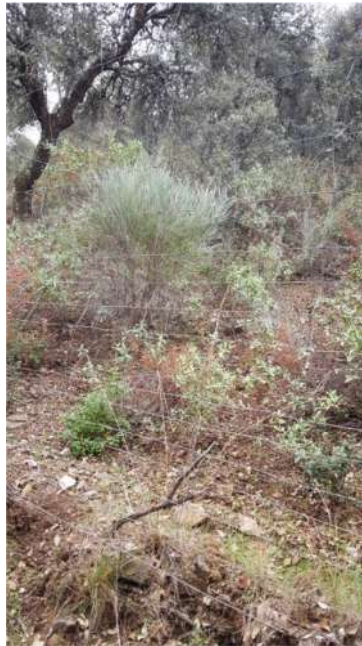
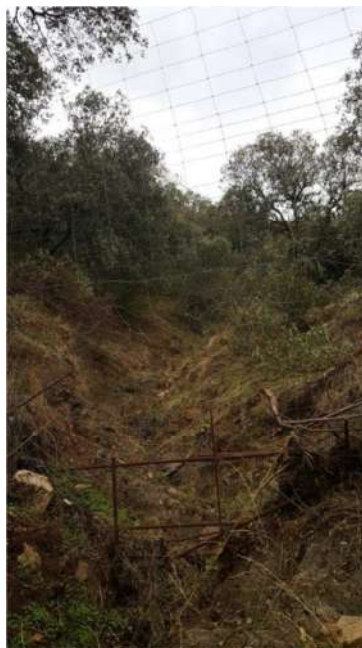
Punto 17	Mallado deteriorado. Sujeción a varios árboles mediante cables. En una pequeña zona que hace esquina tiene doble malla.
Punto 18	Regajo. Vallado con las mismas características que punto 17 pero que, al encontrarse en un regajo innominado con bastante desnivel, han unido al mallado principal otro en su parte inferior, de 1,85 m de altura y bastante deteriorado, más un enrejado más grueso aunque más ancho, abajo del todo delante del mallado inferior, siendo la altura total de 3,75 m (1,90 + 1,85), aunque esto entra dentro de las excepciones puntuales a la altura máxima permitida. Además existen algunos barrotes de fijación al suelo, alguno de ellos del antiguo cercado electrificado pero sin los cables.
Tabla 5.2 (Continuación) Observaciones de campo en Huerto de cepas.

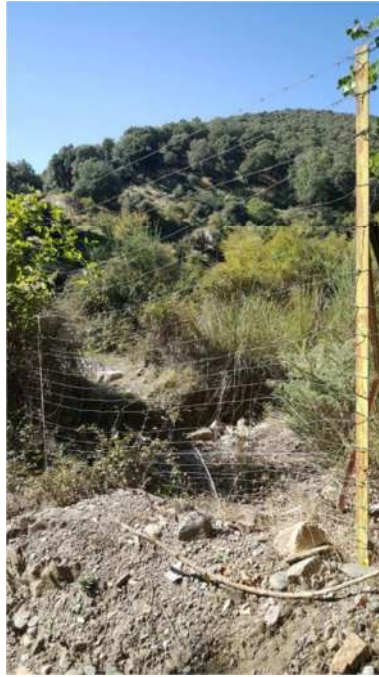
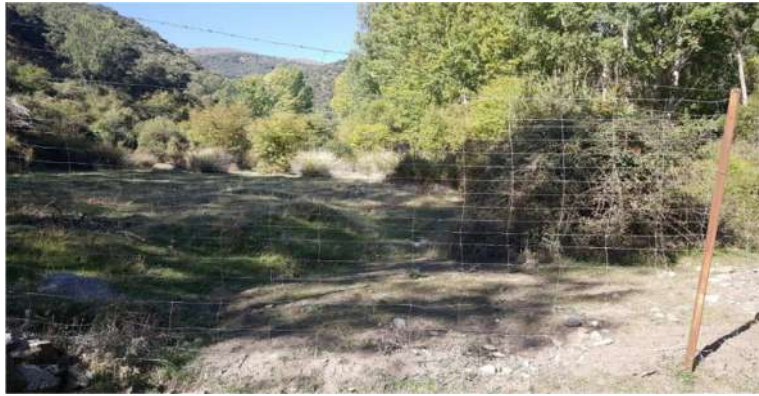
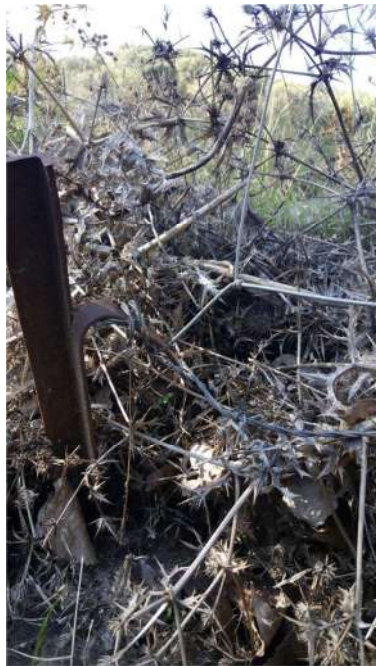
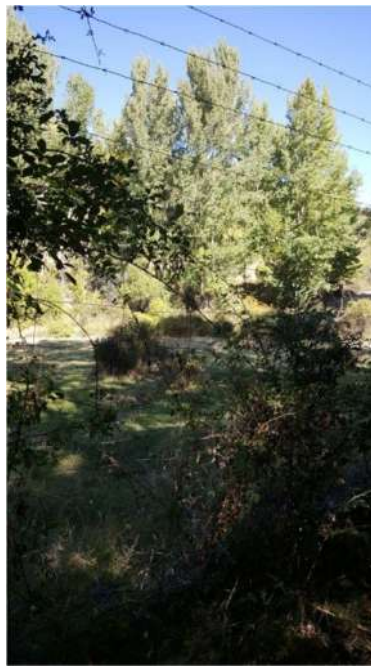
Punto 17	Mojón vía pecuaria Cañada Real de Los Potros (como en el punto 6, no se ve el otro mojón). Piqueta y cable de pinchos sujetando el vallado en su zona inferior. Corta cauce Barranco El Hornillo (Barranco de la Peña de La Virgen según capa SIG). Una zona con el vallado sobreelevado por un faldón de tierra de 43 cm de alto, con lo que aunque el vallado es de 2 m de altura, la media es superior, además tiene doble malla en su parte inferior. Mallado deteriorado en alguna zona en su parte inferior. Punto colindante con el Parque Nacional.
Punto 18	Mallado vuelve a ser como el resto de puntos que no cruzan cauces
Punto 19	Entrada de la finca. Desde este punto hacia el Sur de la finca corre colindante a ella la Cañada Real de los Potros.
Tabla 6.2 (Continuación) Observaciones de campo en El Maguillo.

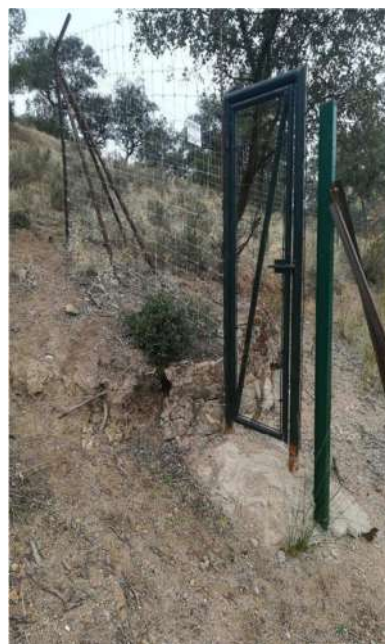
La Virgen 21

Punto 21	A menos de 5m del Arroyo Doña Rosa. La puerta está inhabilitada pues detrás hay malla.
Punto 22	A menos de 5m del Arroyo Doña Rosa. La puerta está inhabilitada pues detrás hay malla.
Punto 23	Nuevo poste para malla. Dentro de zona de servidumbre del pantano del Encinarejo.
Punto 24	Nuevo poste para malla frente al anterior. Dentro de zona de servidumbre del pantano del Encinarejo.
Punto 25	Hoyo para nuevo poste, más próximo al pantano que la malla antigua. Dentro de zona de servidumbre del pantano del Encinarejo.
Punto 26	Malla antigua deteriorada junto el tentadero. Dentro de zona de servidumbre del pantano del Encinarejo.
Tabla 8.2 (Continuación) Observaciones de campo en La Virgen.
